Höhenschutz auf eine andere Art

Durch bauliche Massnahmen konnte ein Teil der Aubachhöhle gerettet werden

Richard Graf, Pfungen

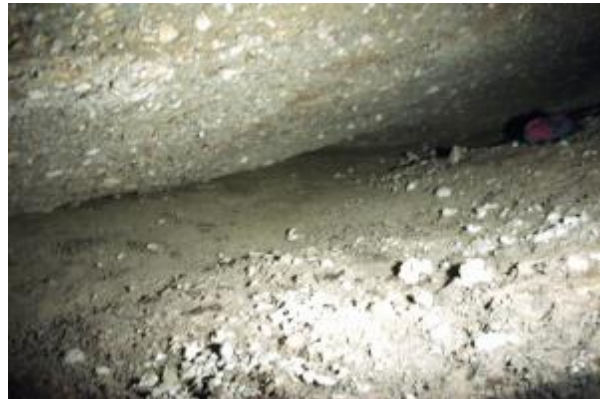
Ausmasse der Höhle und es zeigte sich schnell, dass ein Auffüllen der Höhlenräume nur mit grossem Aufwand auszuführen wäre. Ob ein Auffüllen die notwendige Festigkeit gebracht hätte, wurde zudem bezweifelt, da die Sohle der grossen Halle aus losem mit Wasser durchsetztem Material gefüllt ist.

Der instabile Boden am Hallenende

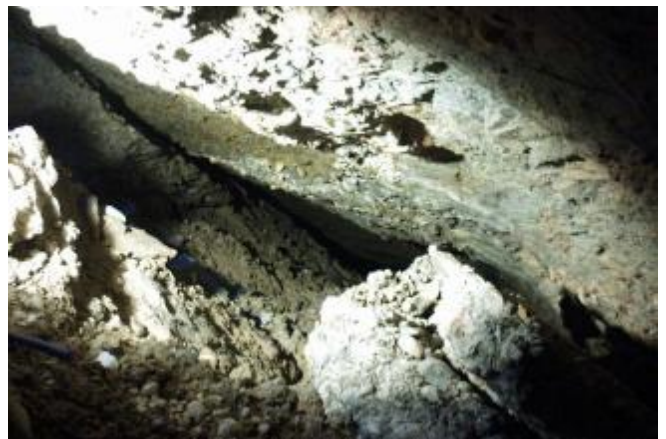
Der Block am rechten Bildrand hing einst an der Decke im linken Bildrand

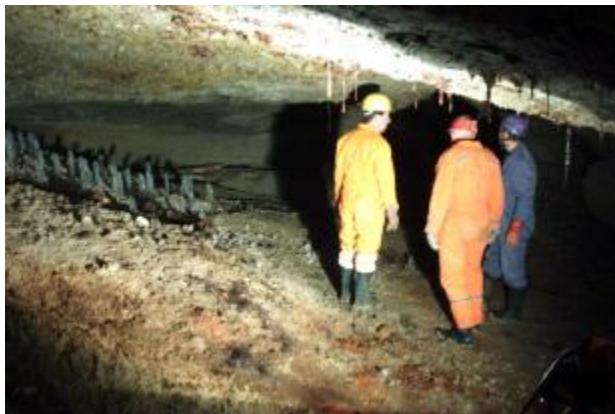
Wurzeln, Sinter und Eisgebilde (im Winter) bilden den Schmuck der Halle

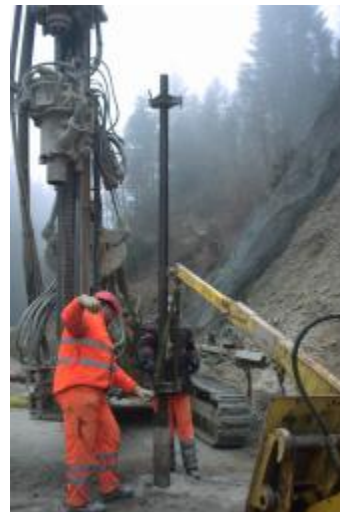
Im Laufe der Arbeiten rutschte ein Teil der talseitigen Höhlenwand ab wie Risse an der Oberfläche bewiesen. So mussten zusätzliche Stützen montiert werden.
